**REKONSTRUEERITAVATE NUUMSIGALATE
SEISUKORRA HINDAMINE JA MAKSUMUSTE VÕRDLUS
UUE NUUMSIGALA EHTUSEGA**

**THE EVALUATION OF TECHNICAL SITUATION IN
PIGSTIES TO BE RECONSTRUCTED AND COMPARISON
OF PRICES OF NEW AND RECONSTRUCTED
FATTENING PIGSTIES**

Ehitusinseneriõppe magistritöö
Maaehituse õppekava

Tartu 2019

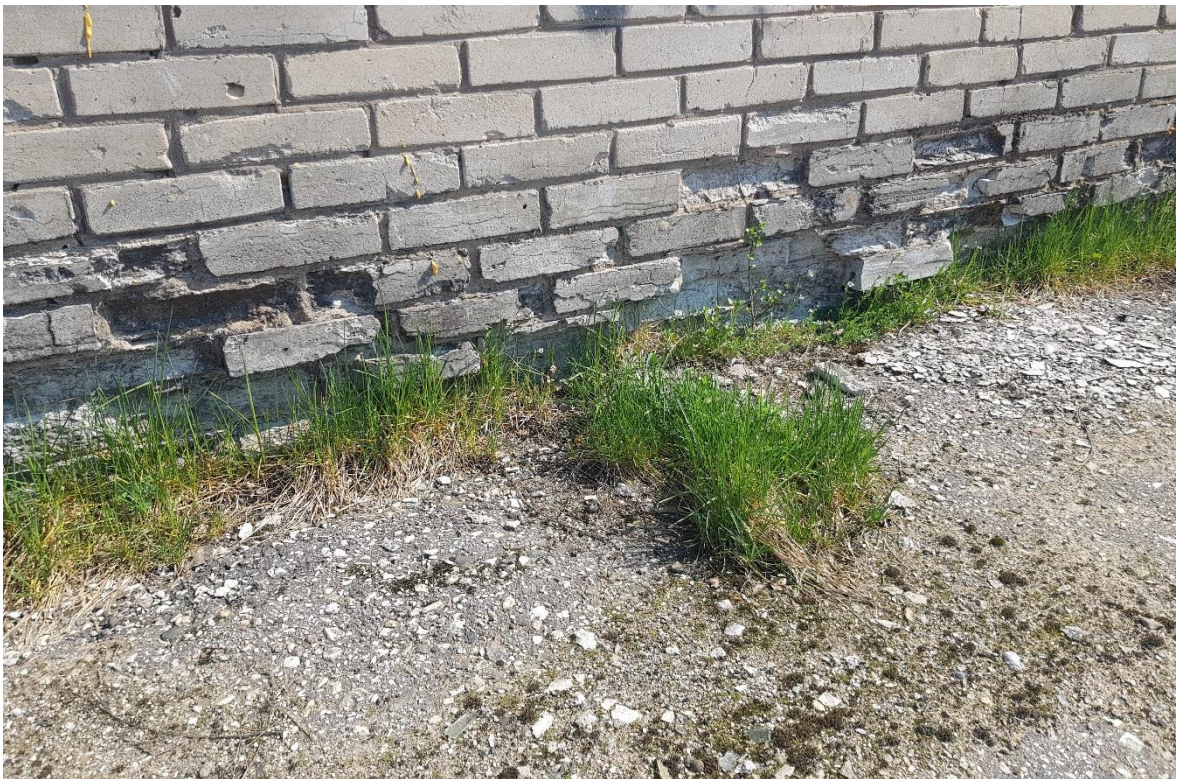
N1 vundamendid. Sigala N1 oli ehitatud maakivivundamendile. Maakivide peale oli ehitatud tasandamiseks 10 – 20 cm kõrgusega betoonvöö. Sokkel oli väljast kuni 15 cm nähtav, kohati maapinnaga tasa. Ühes kohas puudus sokkel hoopiski. Vajunud ja puuduv sokkel põhjustas tellisseina alumiste kiviridade märgatavaid niiskus- ja külmakahjustusi (Joonis 4).

Joonis 4. Sigala N1 telgedel A/5...6 vahel puuduva sokli tõttu on tekkinud seina niiskus- ja külmakahjustused

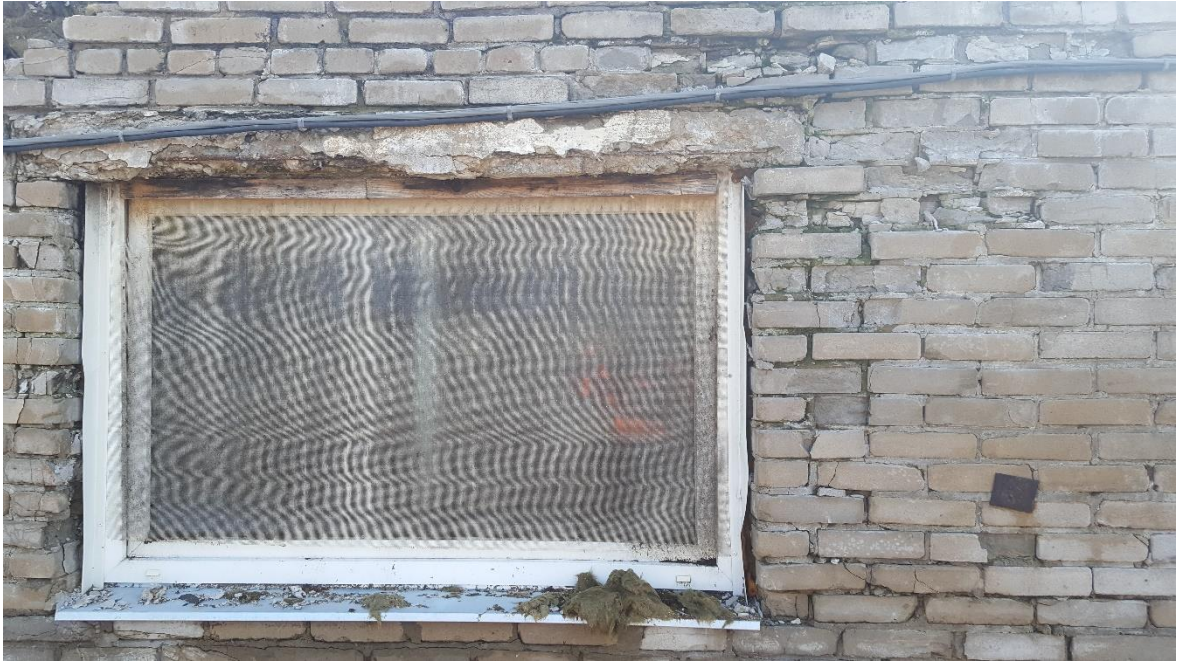
Kuna seinad olid kahekihilised, siis hinnati visuaalselt eraldi seespoolses ja väljaspoolses seinakihi esinevaid kahjustusi. Seespoolne seinakiht oli saanud kahjustada nii lagunened katusekatte tõttu, kui ka loomade ja inimeste tegevuse tulemusena. Väljaspoolse seinakihi kahjustused olid tingitud külmakahjustustest, katusekatte leketest, aknaplekkide puudumisest, akende ümbruse halvast tihendamisest jm. Sein seespoolne tellismüüritis kandis vahelae ribipaneele. Sein püsivuse tagas aknapõskedes ja silluste peal tehtud telliskivikihtide sidumine.

Joonis 5. Vaade kahjustatud sillusele ja murenenud tellisseinale väljastpoolt

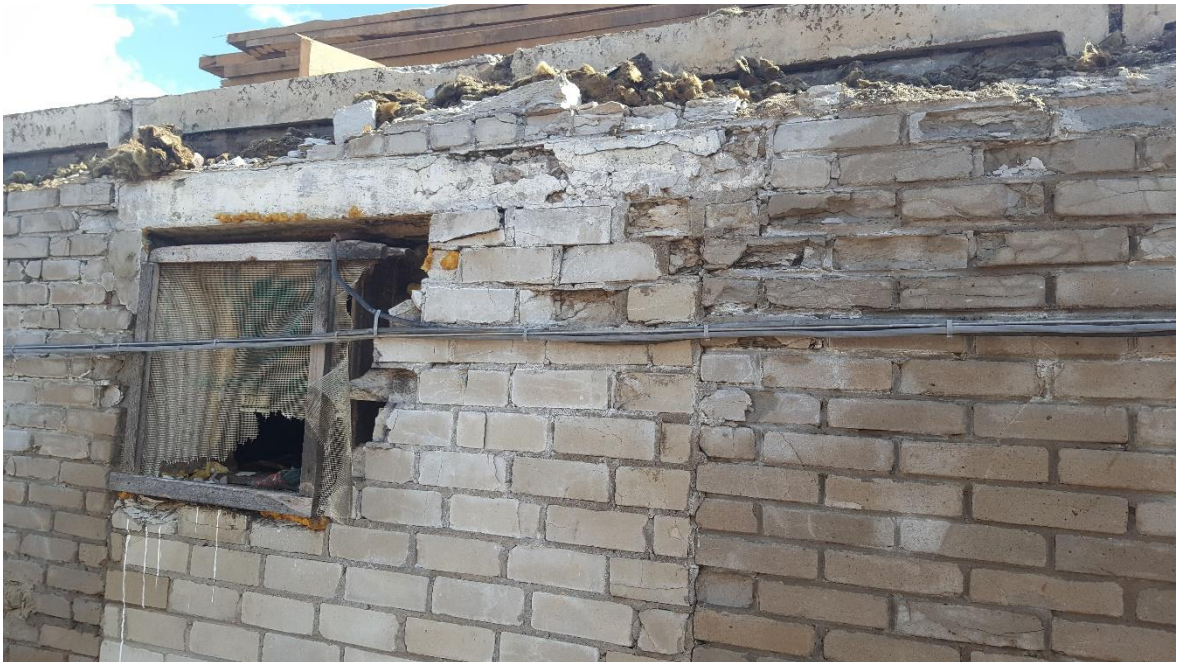
Halvasti paigaldatud katusekatte (eterniit) tõttu valgus sadevesi eterniitplaatide alla ja sealt mööda raudbetoonist ribipaneele tellisseinale. Vesi imbus tellisseina ülemisse ossa ning sattus ka kahe tellisekihi vahele. Külmutumise ja sulamise tsüklite tõttu lagunesid sein ülaosa väliskihi tellised (Joonis 6). Katuseleke mõjutas ka seespoolset seinakihti (Joonis 7).

Joonis 6. Sein tellised on vee- ja külmakahjustuste tõttu lagunened

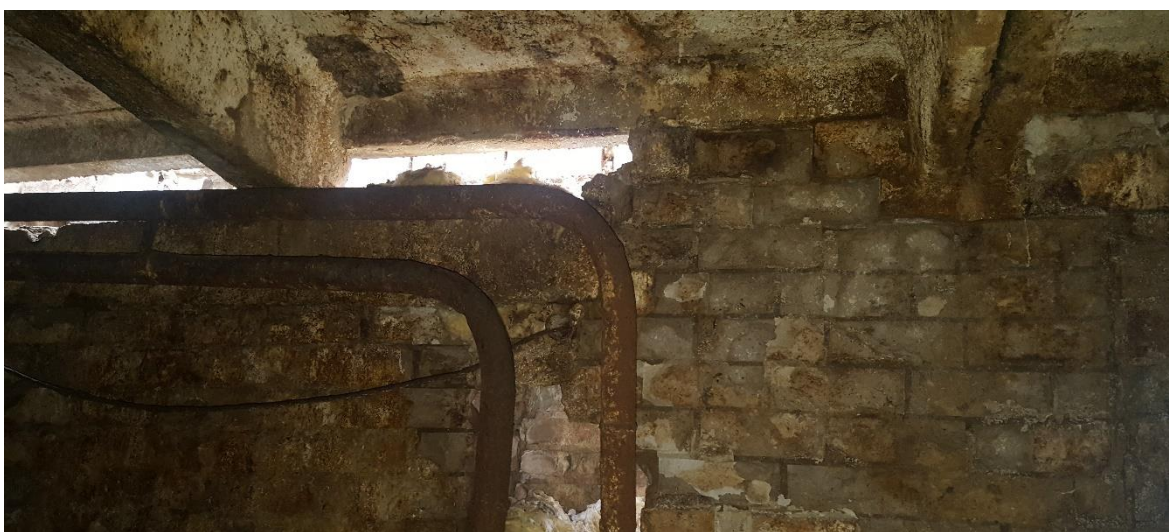
Joonis 7. Niiskuskahjustused sigala seespoolse tellistest kandevseinale. Fotol on näha ka sigala seinal olevad külmaveetorud

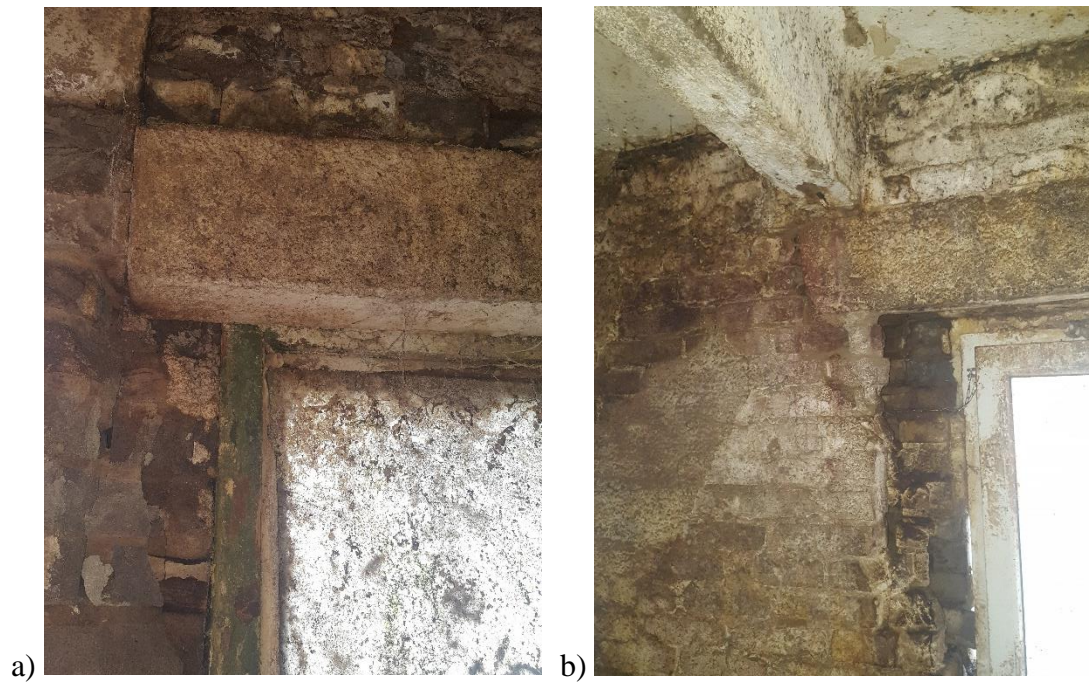
Seinte olukord mõnede silluste otste all oli halb. Joonisel 8 a) oli aknasillus lagunened seinatõttu vajunud ca 4 cm ühest otsast allapoole. Joonisel 8 b) on näha avariiline olukord, kus akna ümbruses on sein lagunened ning silluse toetuspind seinale on ebapiisav.

Joonis 8. a) silluse üks ots oli vajunud ca 4 cm; b) ribipaneel toetus sillusele, mille alt on tellissein ära lagunenu

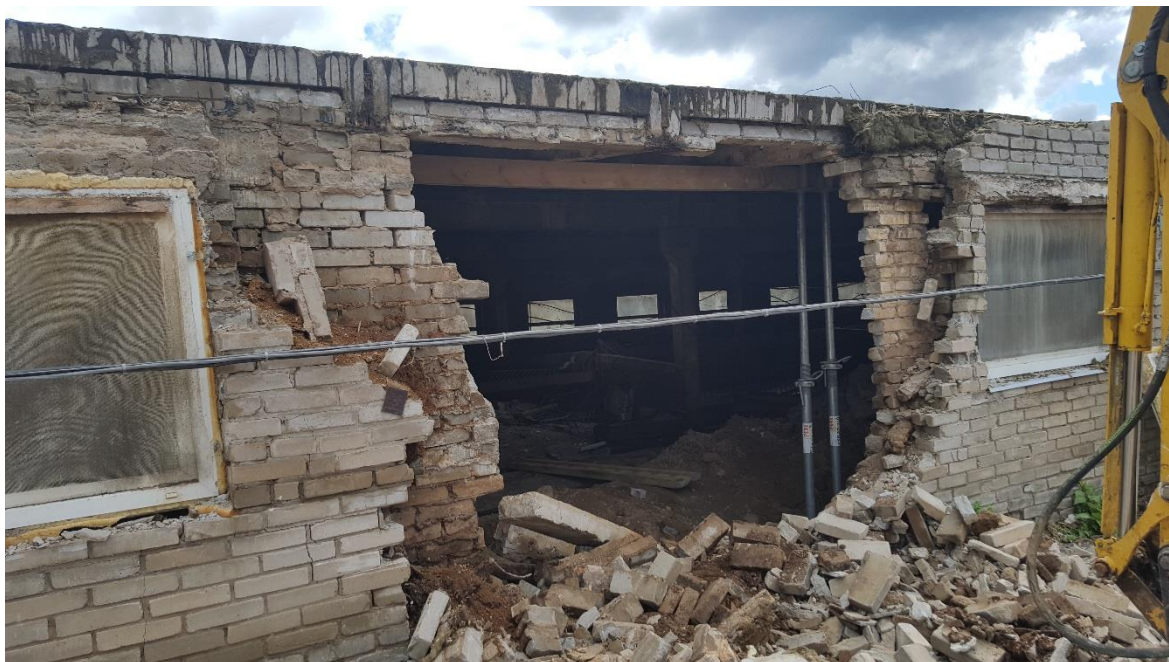
Joonis 9. Vundamendi vajumise tõttu lagunes ka sein

Uus sein ehitati Aeroc 375 mm plokkidest, mis krohviti seestpoolt lubitsementkrohviga.

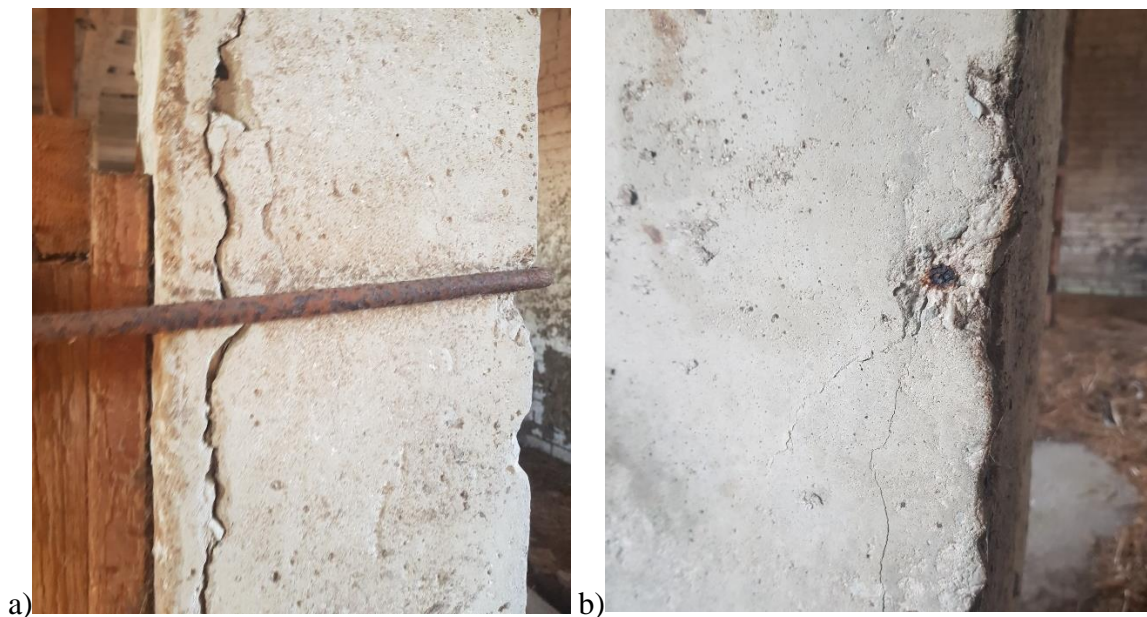
Kõige rohkem korrosioonikahjustusi esines postide alumises osas. Põhjuseks oli tõenäoliselt pidev kokkupuude lágaga, loomade hõõrumine vastu poste ja tehnika poolt tekitatud mehhaanilised kahjustused. Lisaks olid postidesse puuritud avad sulgude teraskonstruktsioonide kinnitamiseks. Teraskinnitused olid korrodeerunud ja murendanud ka postide betooni (Joonis 10). Postidele antud hinded on toodud tabelis 6 ja kantud sigala N1 postide plaanile (L 1. Joonis 3).

Joonis 10. Raudbetoonpostide kahjustused, a) postil on pikipraad, b) terasest sulgude kinnitused posti külge on tekitanud praod posti betooni

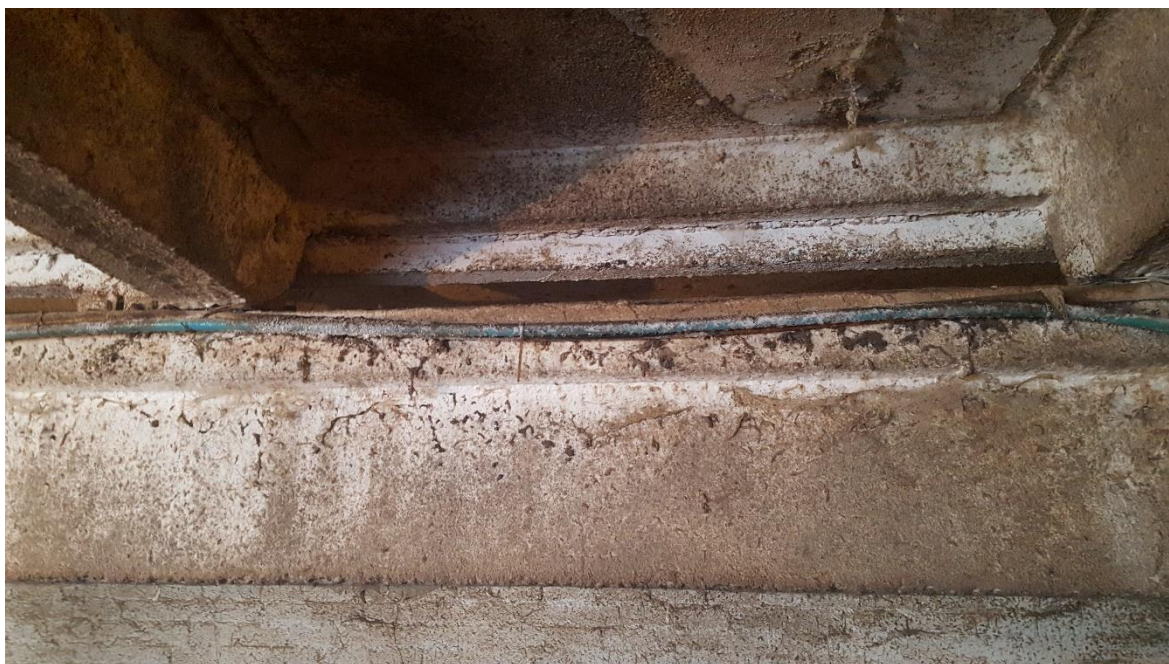
Joonis 11. Tala, mille peale toetuvad ribipaneelid. Talale on tekitatud mehaanilised vigastused elektrikaabli paigaldusel

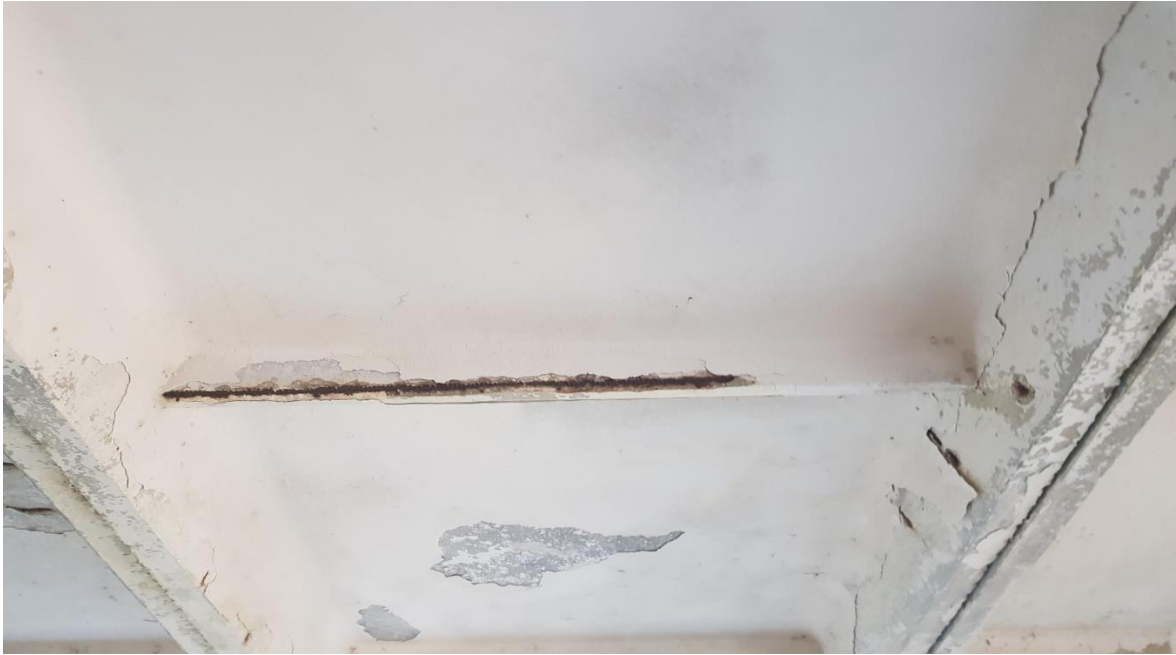
Joonis 13. Ribipaneeli põikribi armatuuri korrodeerumise tõttu on betoonist kaitsekiht maha pudenenud

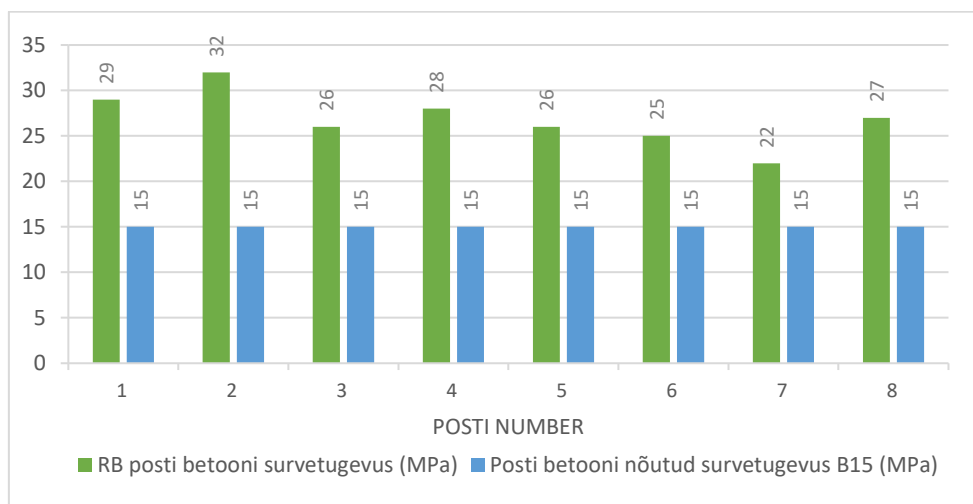
Betooni survetugevust määrati ka hinde 3 saanud postil, asukohaga telgede C/11 ristumiskohas. Post oli terve, korrosioonikahjustusi ja pragusid ei esinenud. Posti betooni survetugevus oli 27 MPa. Postide betooni mõõdetud keskmine survetugevus oli 26,88 MPa. Joonisel 14 on kujutatud postide pörkevasaraga määratud betooni survetugevuste tulpdiaagramm ja võrdluseks on toodud normatiivne survetugevus.

Joonis 14. Sigala N1 postide pörkevasaraga määratud betooni survetugevus võrreldes valmistamisel nõutud betooni survetugevusega

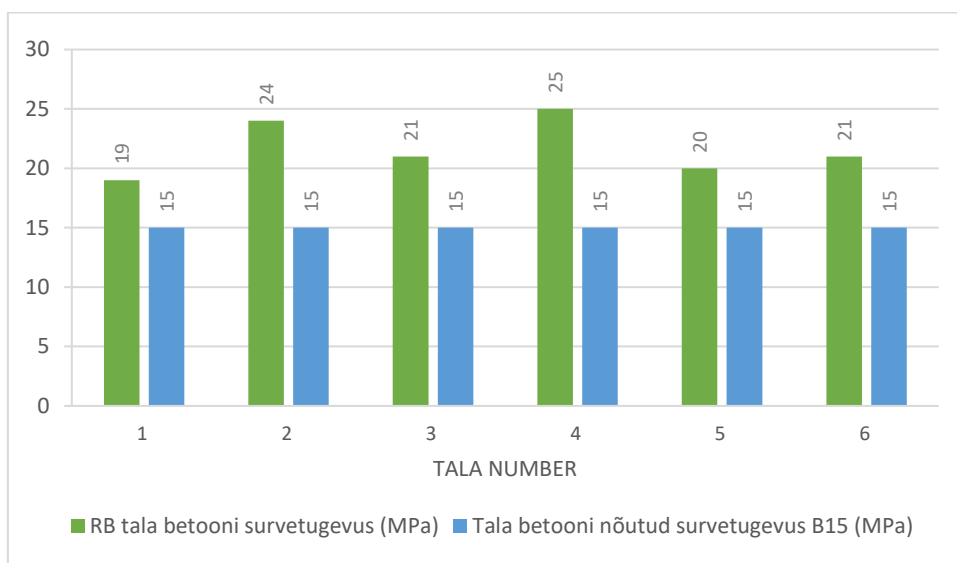
Kõige madalam betooni survetugevus, 19 MPa, mõõdeti hinde 2 saanud talal, telgede B/2...3 ristumiskohal. Talade betooni survetugevus oli postide omast madalam. Talade betooni survetugevuse määratud keskmine väärtus oli 21,67 MPa. Joonisel 15 on mõõtmistulemused kujutatud tulpdiagrammina.

Joonis 15. Sigala N1 talade betooni pörkevasaraga määratud survetugevused võrreldes valmistamisel nõutud betooni survetugevusega

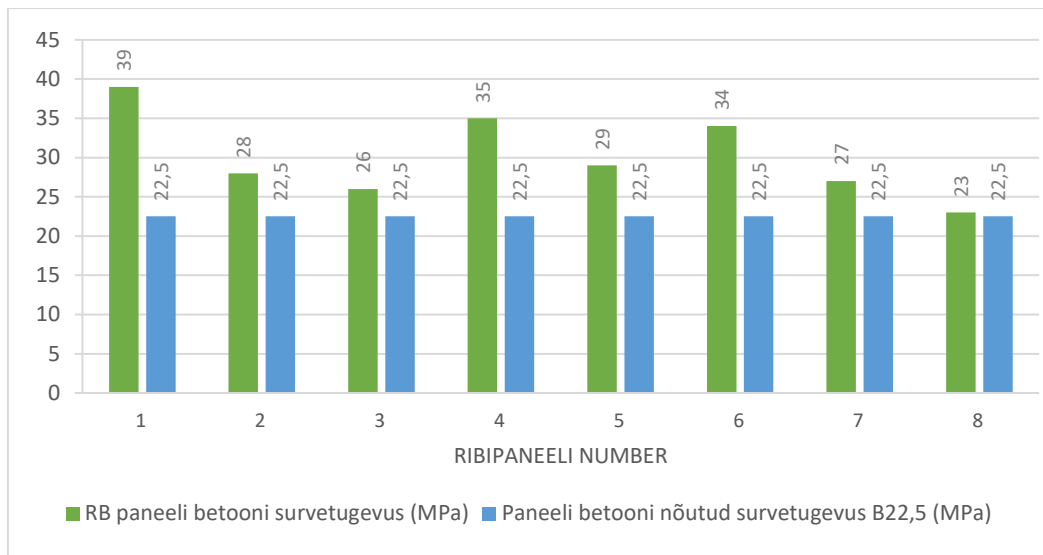
Mõõdetud ribipaneelide betooni keskmine survetugevus oli 30,13 MPa ja suurim survetugevus oli 39 MPa. Mõõtmised näitasid, et ka raudbetoonribipaneelile võib pärast kahjustatud kohtade korrosioonikaitset ja betoonist kaitsekihtide taastamist kandekonstruktsioonina edasi kasutada. Joonisel 16 on esitatud ribipaneelide betooni survetugevuse tulemused tulpdiagrammina.

Joonis 16. Sigala N1 ribipaneelide betooni pörkevasaraga määratud survetugevused võrreldes valmistamisel nõutud betooni survetugevusega

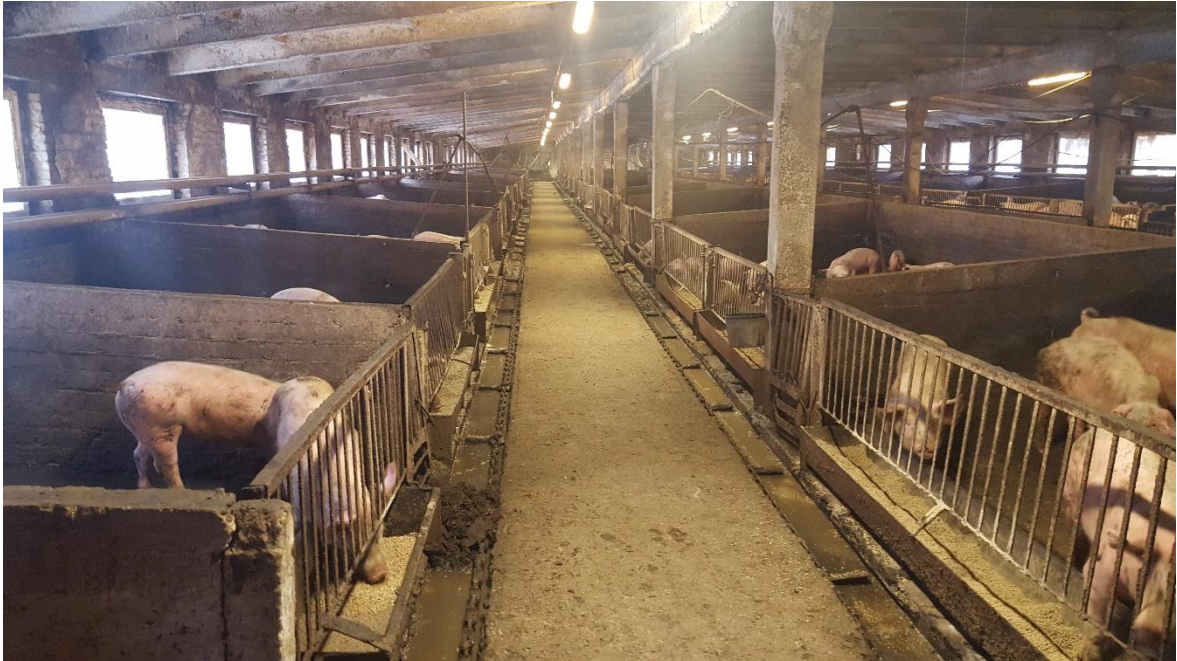
Lammutamisel selgus, et põranda alusmaterjaliks oli kuni 100 mm kruusa, mis oli kanalite all lägast läbiimbunud ning kruusa all oli saviliiv. Põrand oli amortiseerunud. Lisaks ei võimaldanud selline konstruktsioon võtta kasutusele tänapäevast sõnnikueemaldamise tehnoloogiat – so täisrestpõrandat lägakanalitega, seega tuli kogu põrand välja lammutada.

Joonis 17. Sigala N1 seestvaade, näha on põrandal kettidega kraapkanalid

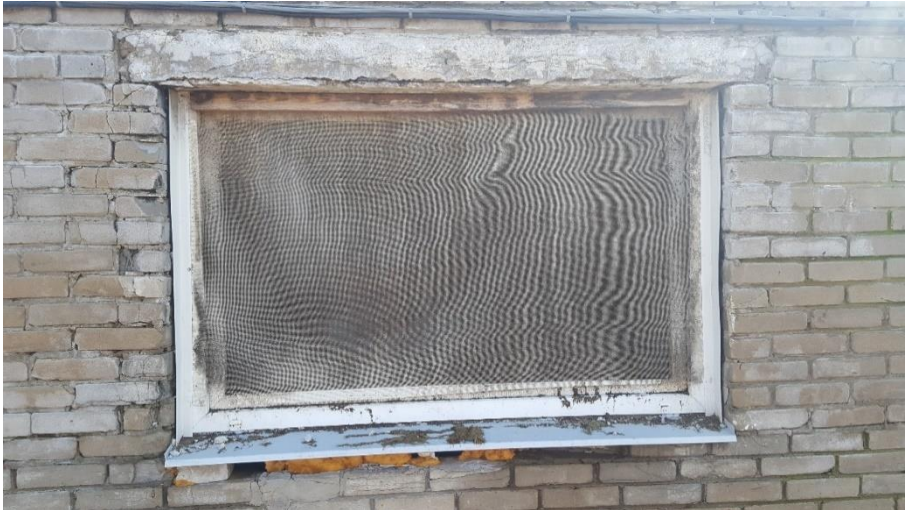
Sigalas olevad plekk-uksed olid amortiseerunud. Plekk roostetanud ja uksed käisid kinni-lahti halvasti, seega tuli välja vahetada kõik uksed. Aknaid välja ei vahetatud, vaid pesti puhtaks ning katkisi remonditi. Osa aknaavasid müüriti kinni ja osadesse aknaavadesse paigaldati ventilatsiooni sissepuhkeklapid ja müüriti/tihendati nende ümbert. Kuna avatäidete väljavahetamine oli osaline, siis avatäidete seisukorra hinne oli 2,5.

Joonis 18. Sigala PVC aknad

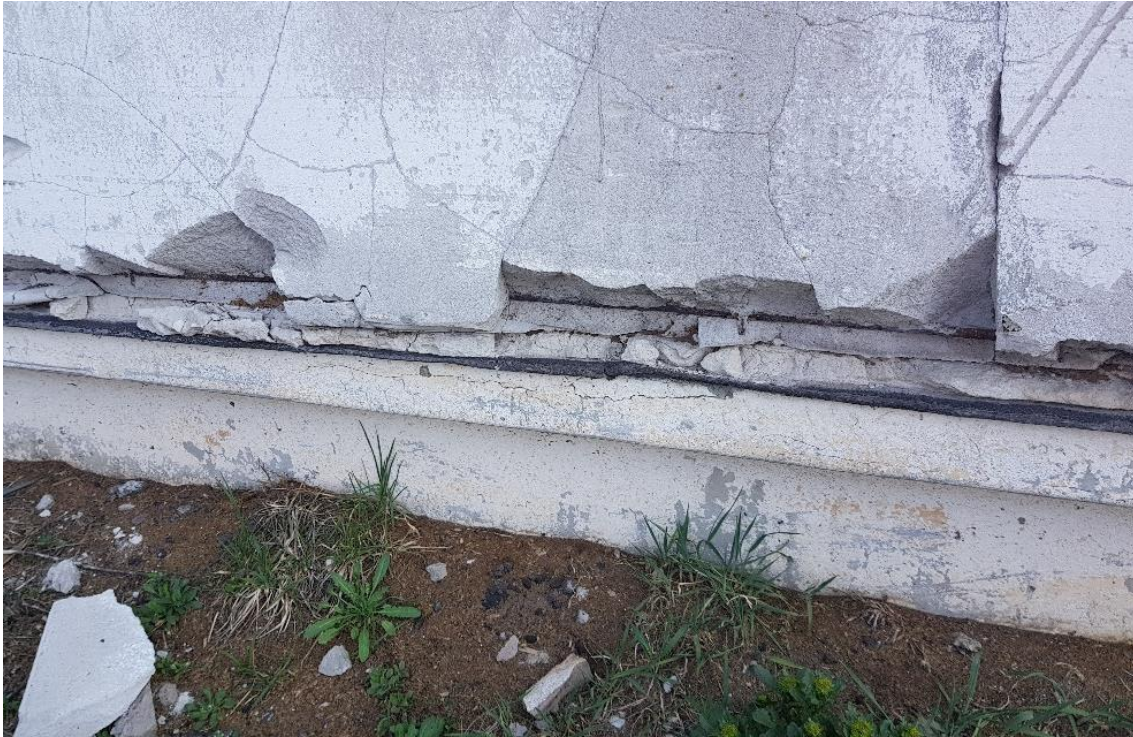
N3 soklid. Sigala N3 oli täiskarkasshoone, va otsasein A teljel, mis oli ehitatud betoonplokkidest lintvundamendile. Kõik raudbetoonist postid toetusid kannvundamentidele. Hoone sokliks olid raudbetoonist talad, mille peale toetusid gaasbetoonpaneelid. Soklitalad olid üldiselt heas seisukorras, kuid ühes kohas (Joonis 21) oli suur niiskuskahjustus seinal ja soklitala kaitsekiht oli pragunenud.

Joonis 21. N3 soklitala ja seinä niiskuskahjustused

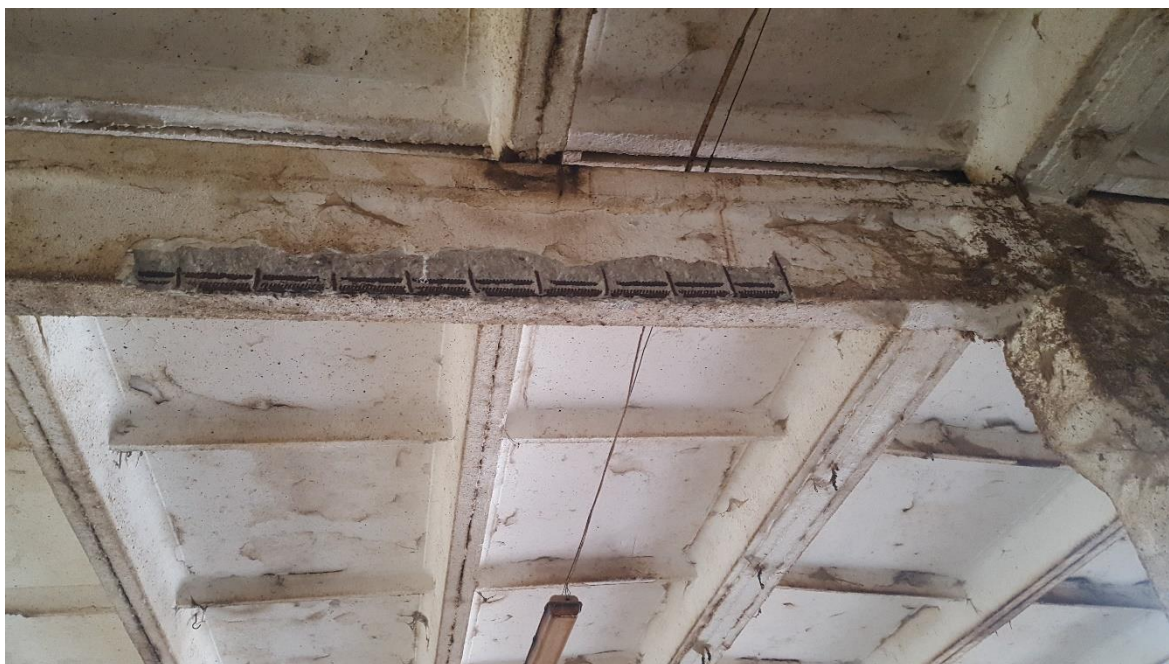
N3 raudbetoontalad. Raudbetoontalad olid monteeritud postidele, suunaga risti hoonet. Kokku hinnati visuaalselt 33 tala. Teljel 6/A...B oleval talal oli üle 1 m pikkune pragu peaarmatuuri kaitsekihis. Kui kaitsekiht maha pudeneks, siis tuli nähtavale korrosioonikahjustus pikiarmatuuril (Joonis 22). Kogu lahtilöönud kaitsekihi eemaldamisel selgus, et korrosioon oli tekkinud pikiarmatuuril ebapiisava kaitsekihi (alla 20 mm) tõttu. Tala oli avarii-eelne ning sai hindeks 1.

Joonis 22. Raudbetoontala pikiarmatuur on ebapiisava kaitsekihi tõttu korrodeerunud

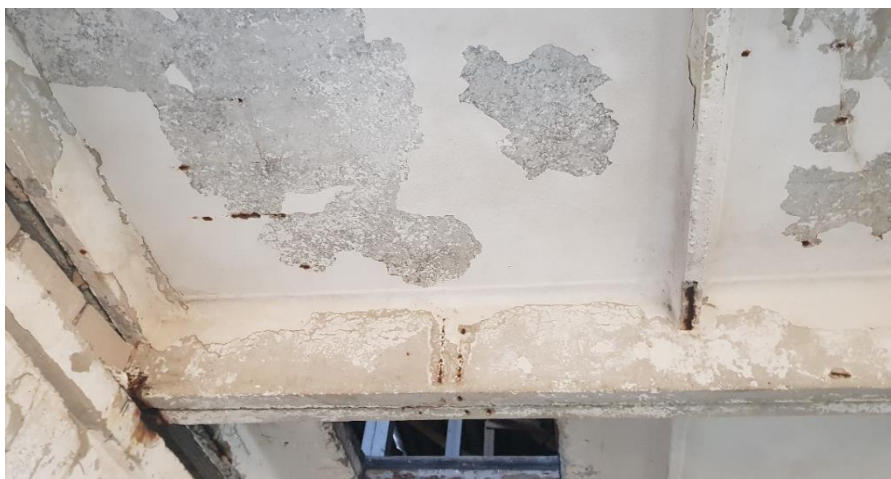
kokku 132 ribipaneeli, mis toetusid raudbetoontaladele. Teljel 1 toetusid paneelid ühe otsaga tellisseinale. Ribipaneelide hindamisel oli näha põikribidel pikipragusid ja pragusid oli ka plaadi osal, kus terasarmatuur oli hakanud väikese kaitsekihi tõttu korrodeeruma. Roostetama olid hakanud ka terasest kinnituskingad (Joonis 23). Sigala N3 ribipaneelide survetugevused on toodud tabelis 15 ja kantud lisse (L 2. Joonis 3).

Joonis 23. Ribipaneeli põikribil, teraskingal ja plaadi armatuuril on korrosioonikahjustused

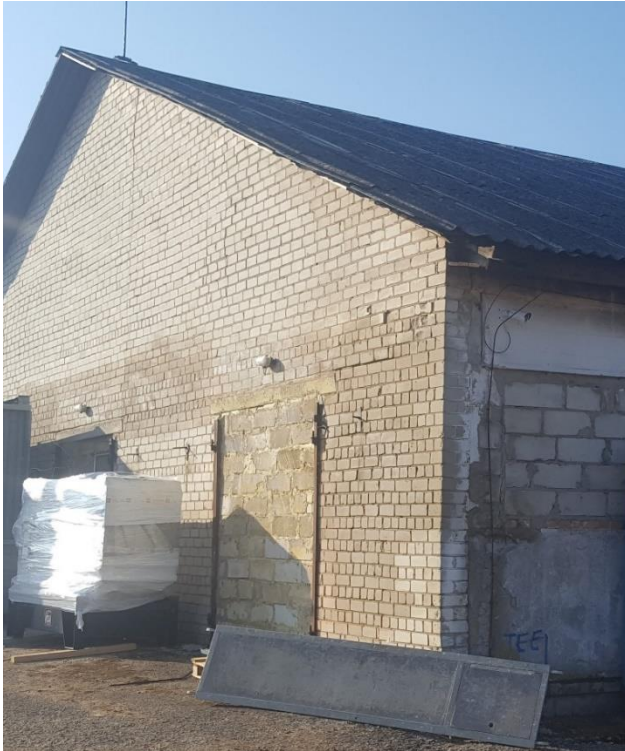
N3 kandev otsasein. Teljel 1 paiknes silikaat-tellisest ehitatud kandev sein, millele toetusid ribipaneelid. 2004 aastal, kui sigala ümber ehitati, laoti kolm otsaseinas olnud väravat gaasbetoonplokkidega kinni (Joonis 24). Kandva otsaseina seisukord oli väga hea. Vaatlusel pragusid ega vajumeid ei leitud, kuid gaasbetoonplokid ei sobi sigala siseseina, sest nad imavad endasse niiskust. See oli seina põhiline puudus, millepärast tuli otsasein seestpoolt rekonstrueerimise käigus krohvida lubitsement krohviga. Kandva otsaseina hinne oli 2.

Joonis 24. Silikaat-tellistest otsasein ja kinni laotud väravad

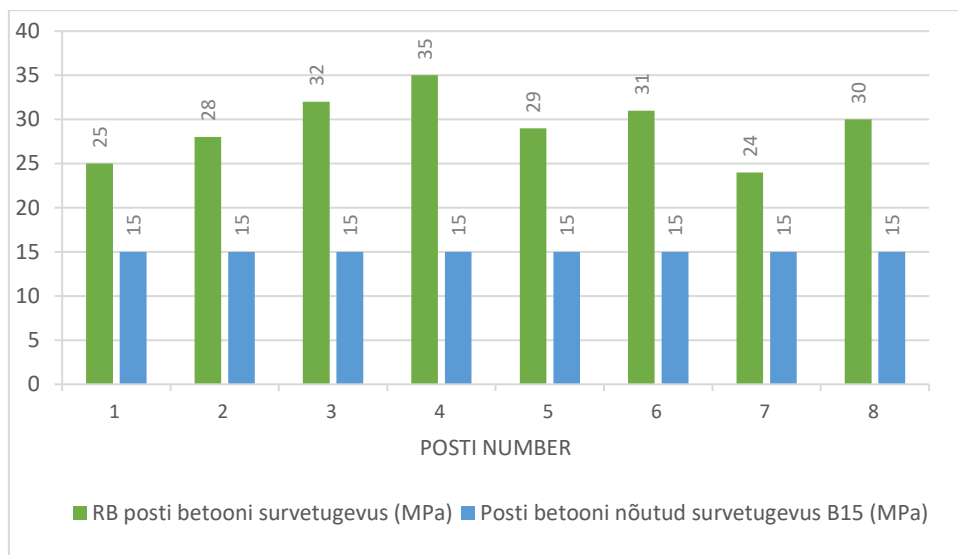
Betoonpostide keskmine survetugevus oli 29,25, mis on parem, kui oli sigalas N1 ja tulemused on kujutatud tulpdiaagrammina joonisel 26.

Joonis 26. Sigala N3 postide betooni pörkevasaraga määratud survetugevused võrreldes valmistamisel nõutud betooni survetugevusega

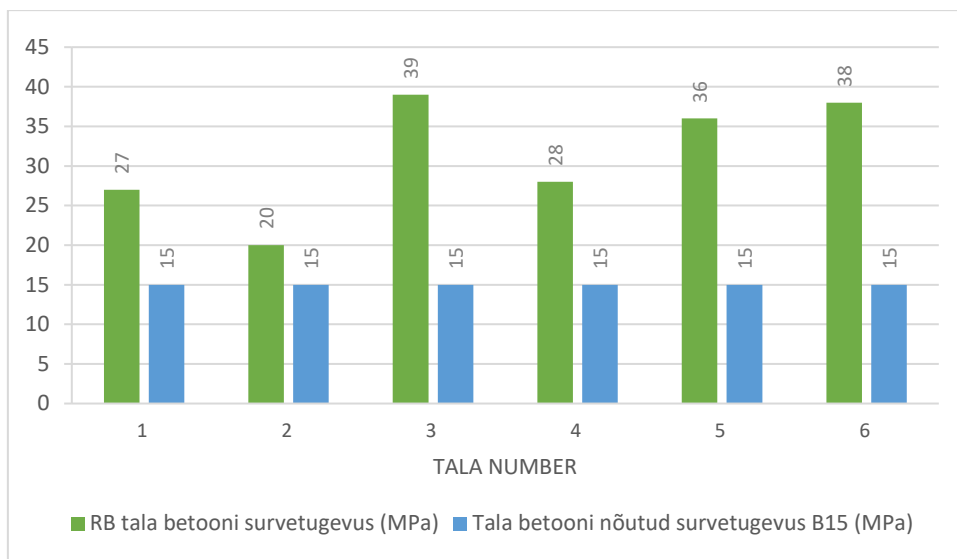
Tabelist 17 näeme, et talade betooni keskmine survetugevus oli 31,33 MPa. Tabeli 17 andmete põhjal tehti tulpdiaagramm, millel määratud survetugevust võrreldi normatiivsega (Joonis 27).

Joonis 27. Sigala N3 talade betooni pörkevasaraga määratud survetugevused võrreldes valmistamisel nõutud betooni survetugevusega

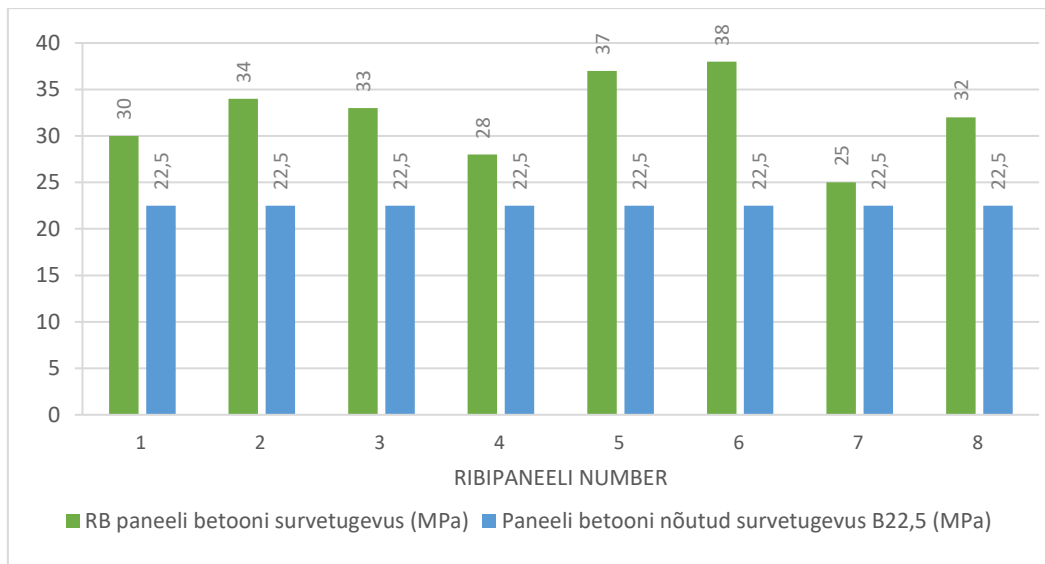
Tabelist 18 näeme, et ribipaneelide betooni survetugevus on normatiivsega võrreldes kõige kehvem. Sama oli ka sigalas N1. Määratud ja normatiivse survetugevuse võrdlus on toodud joonisel 28.

Joonis 28. Sigala N3 ribipaneelide betooni pörkevasaraga määratud survetugevused võrreldes valmistamisel nõutud betooni survetugevusega

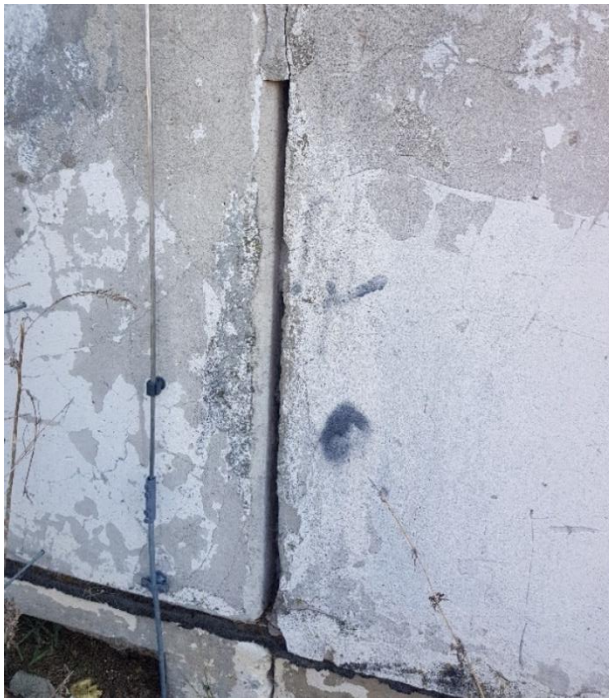
Halva ventilatsiooni tõttu oli niiskussisaldus sigalas suur, niiskus imbus seintesse ning talvel tekkisid välisseintele külmakahjustused. Niiskus ja happeline keskkond põhjustas paneelide armatuurvõrgu korrodeerumist. Kahjustusi ei olnud siiski väga palju. Alumiste gaasbetoon-paneelide vahelt oli kohati välja kukkunud vuugitäide (Joonis 29).

Joonis 5. Gaasbetoonpaneelide vuukidest oli segu välja kukkunud.
